Københavns Kommune

11-11-2024  
RAPPORT

# Bryggebroen

Foranalyse

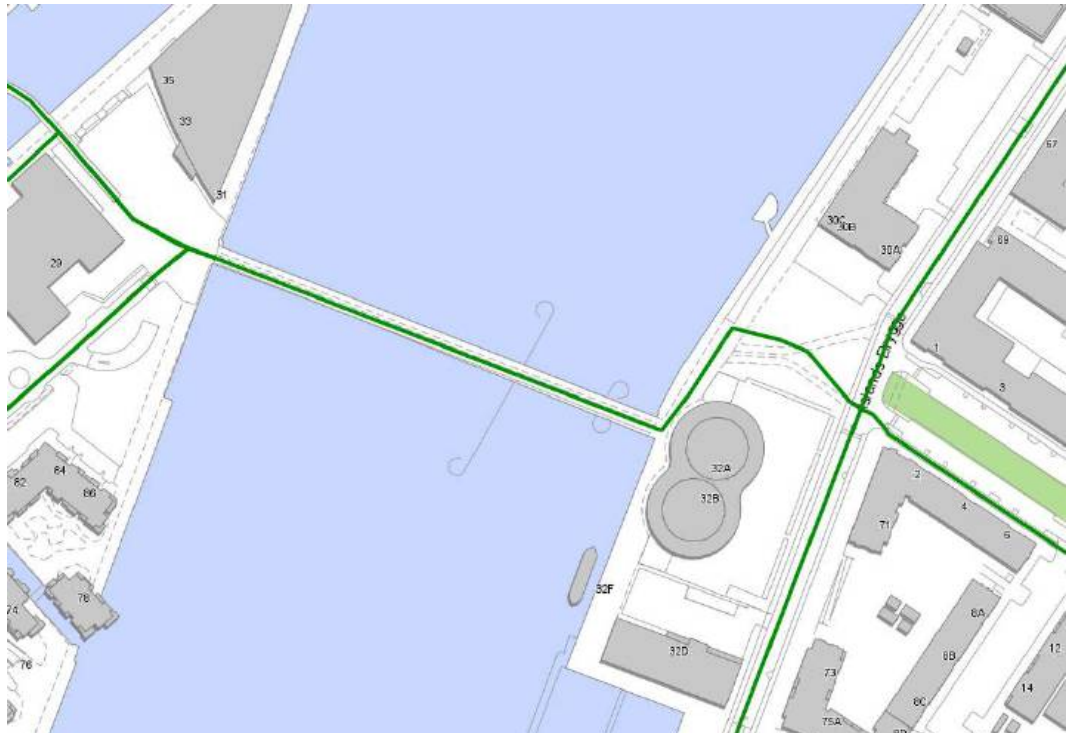
Figur 1: Illustration af den Grønne Cykelrute som Bryggebroen er en del af. Den grønne linje angiver ruten.

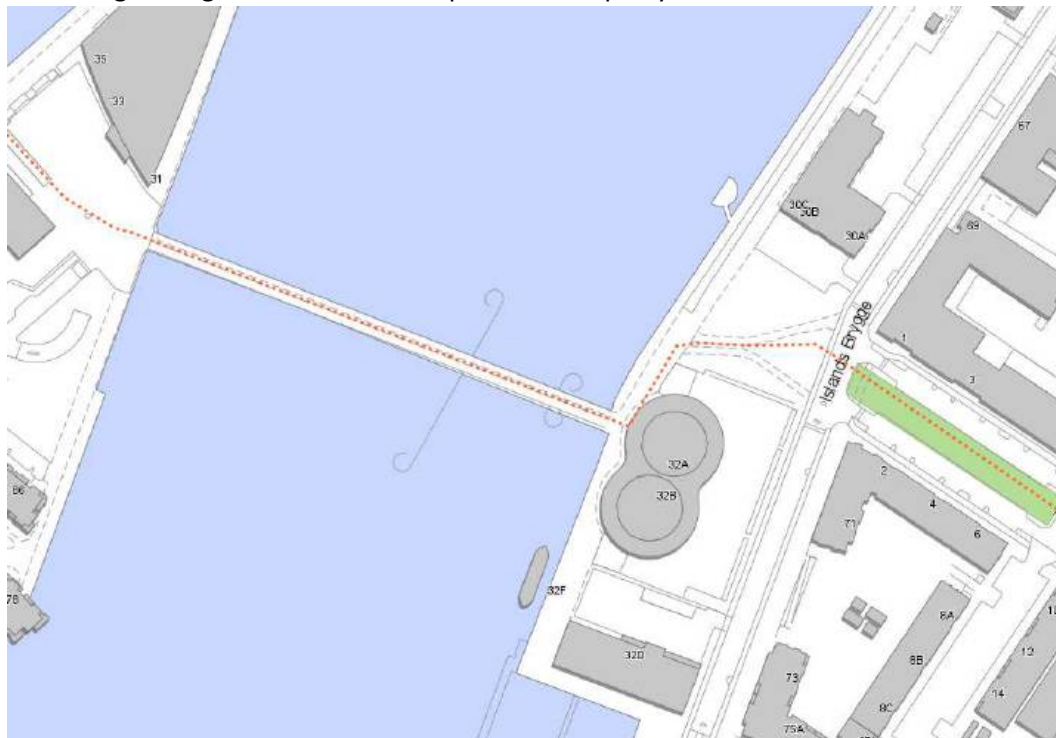
Figur 2: Illustration af visionsplanens linjeføring for en supercykelsti over Bryggebroen.

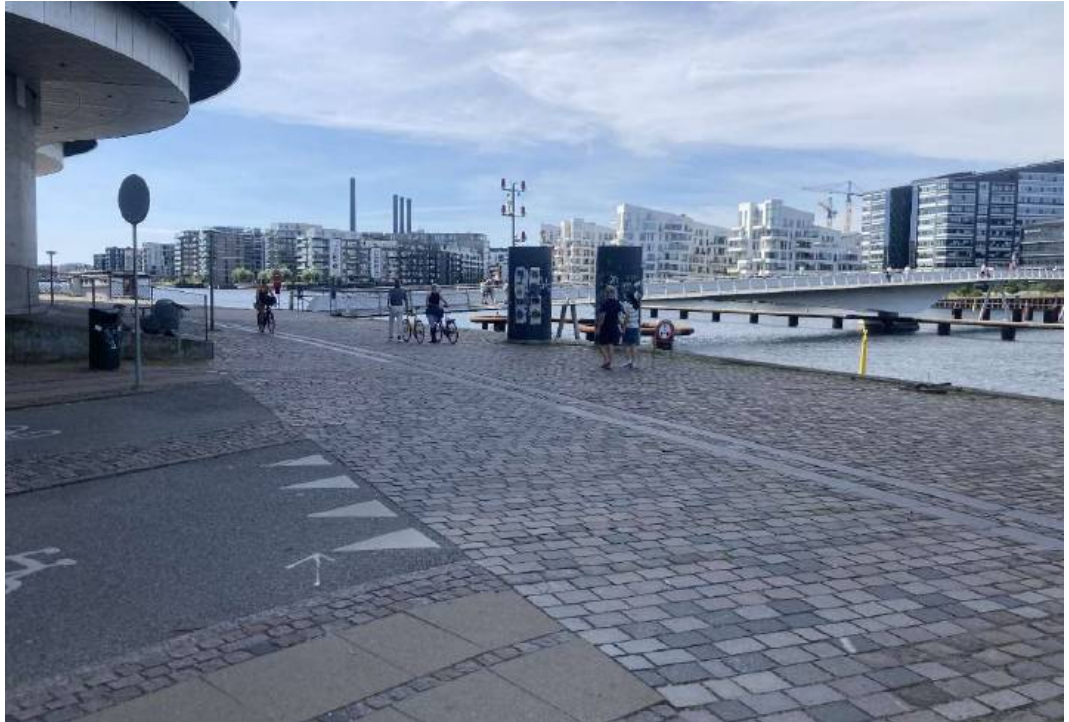
Figur 3: Foto af belægningen ved Bryggebroens landing.

På havnefronten er der i dag en belægning bestående af kvadratiske granitfliser, kløvede brosten, savede og jetbrændte brosten samt bordursten i granit. De jævne belægningstyper er etableret for at tilgodese cyklisterne og give dem en mere jævn overflade at køre på. Bordurstensbåndene vurderes at være etableret for at tilgodese kørestolsbrugere, rollatorbrugere mv.

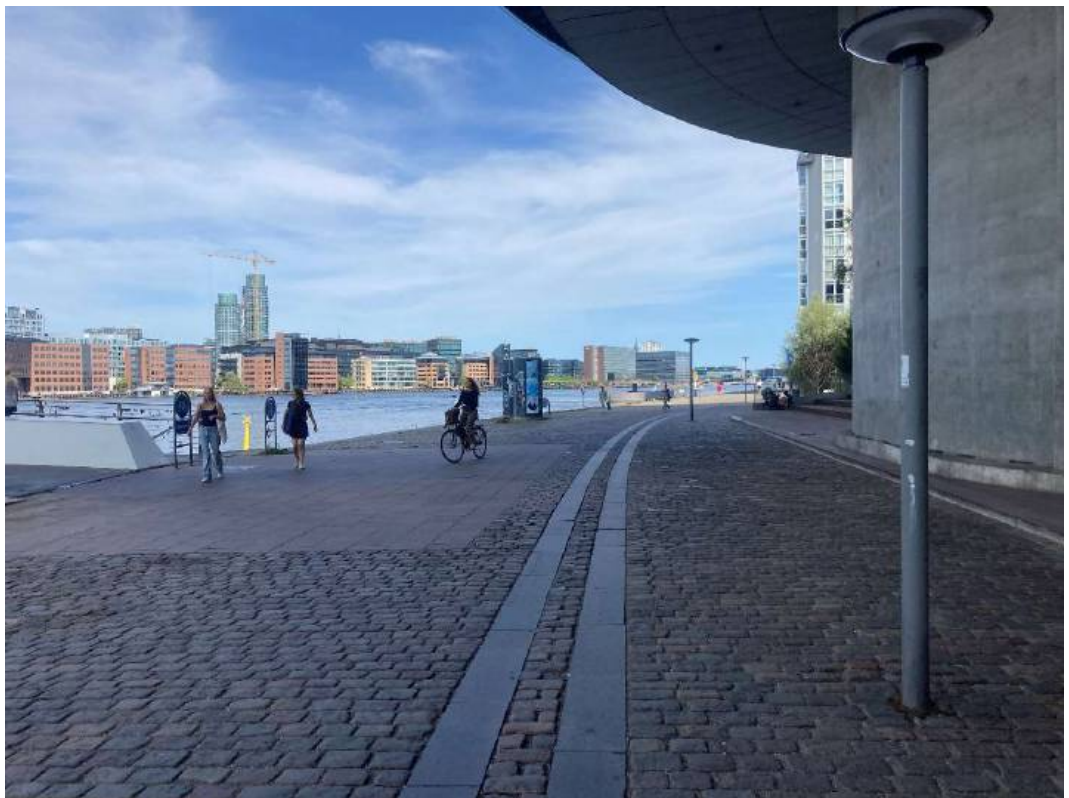
Figur 4: Foto af belægningen på Bryggebroens landing.

Alle belægninger er i granit og fremstår derfor harmoniske og uden tydelig adskillelse, bortset fra bordurstensbåndene og fliserne.

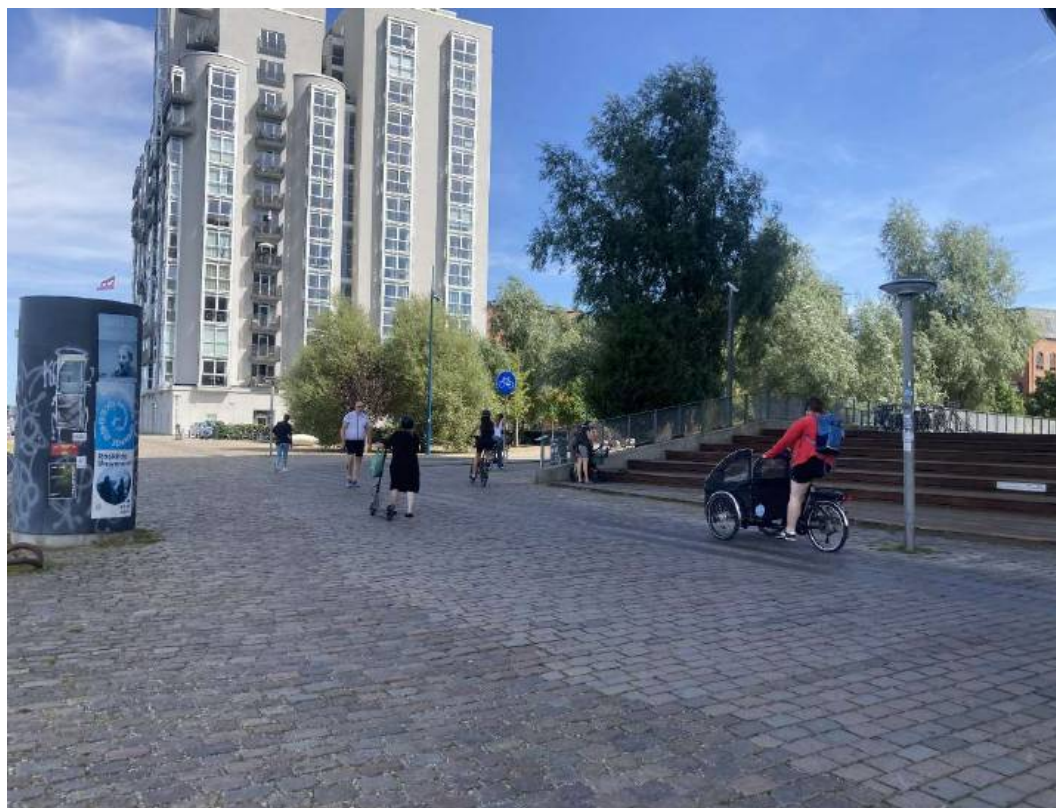
Figur 5: Foto af belægningen på Bryggebroens landing. På billedet ses forskellen på kløvede brosten og savede og jetbrændte brosten.

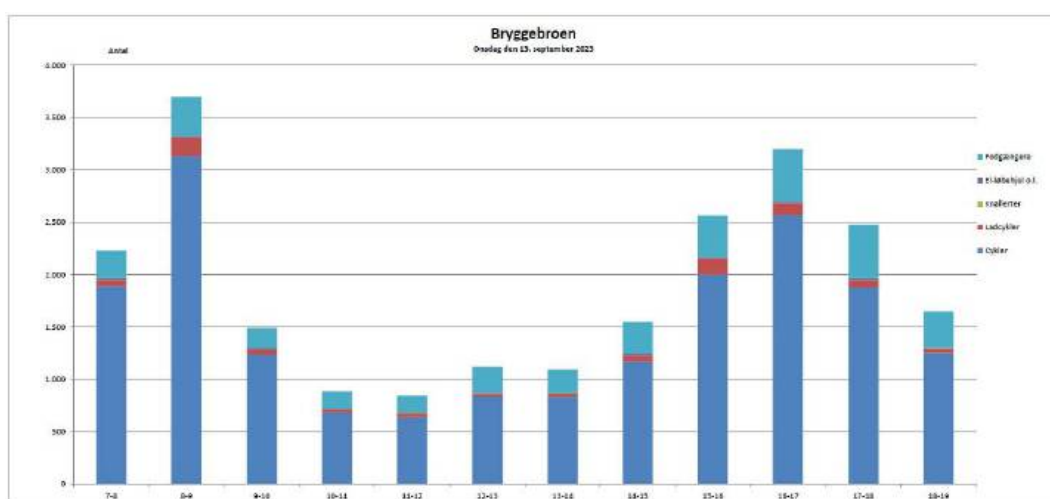
Figur 8: Opstilling af trafikmængderne for fodgængere, el-løbehjul, knallerter, ladycykler og cykler, fordelt over timerne fra klokken 7-19 d. 13. september 2023. Af figuren ses det blandt andet at morgenspidstimen er fra 8-9.

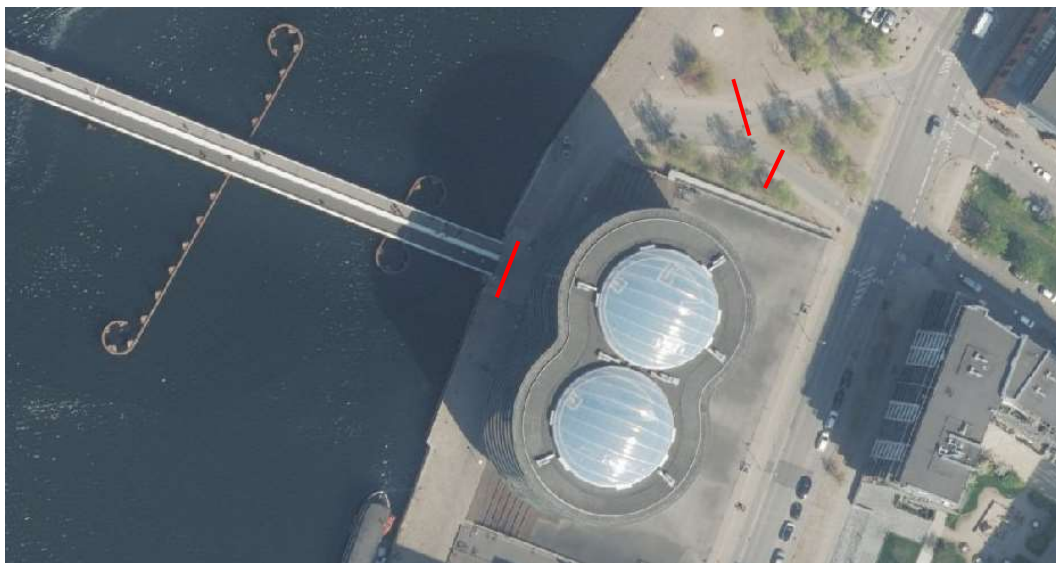
Figur 9: Illustration af tællesnit for de maskinelle tællinger (røde linjer), der blev udført over otte dage fra d. 21.-29. oktober i 2024.

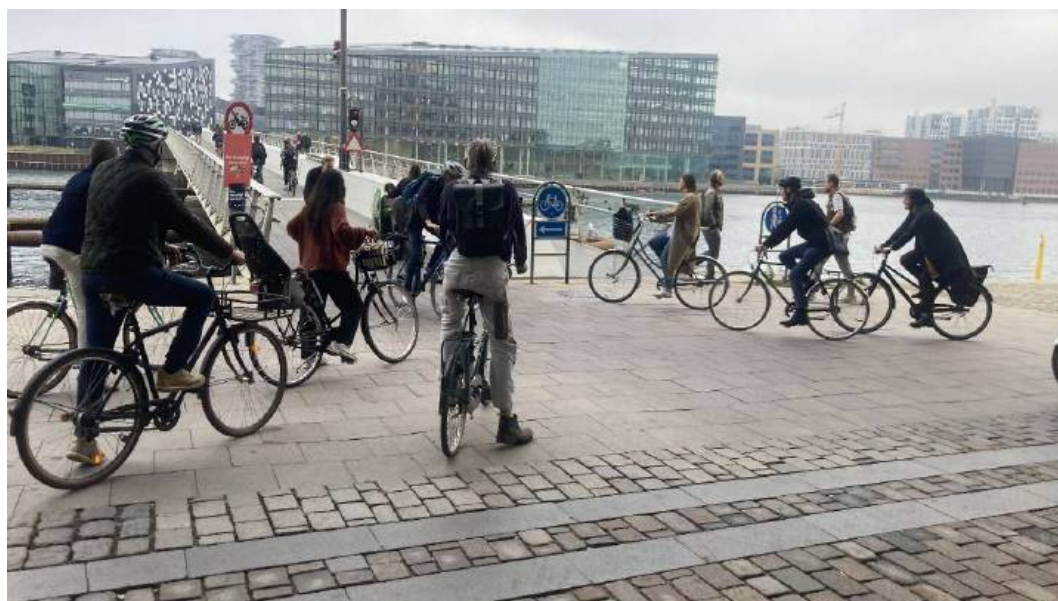
Figur 16: Situation fra den manuelle tælling i morgenspidstimen d. 18. september 2024. Cyklister fra syd holder tilbage for den kontinuerlige strøm af cyklister der kører mellem Bryggebroen og Axel Heides Gade.

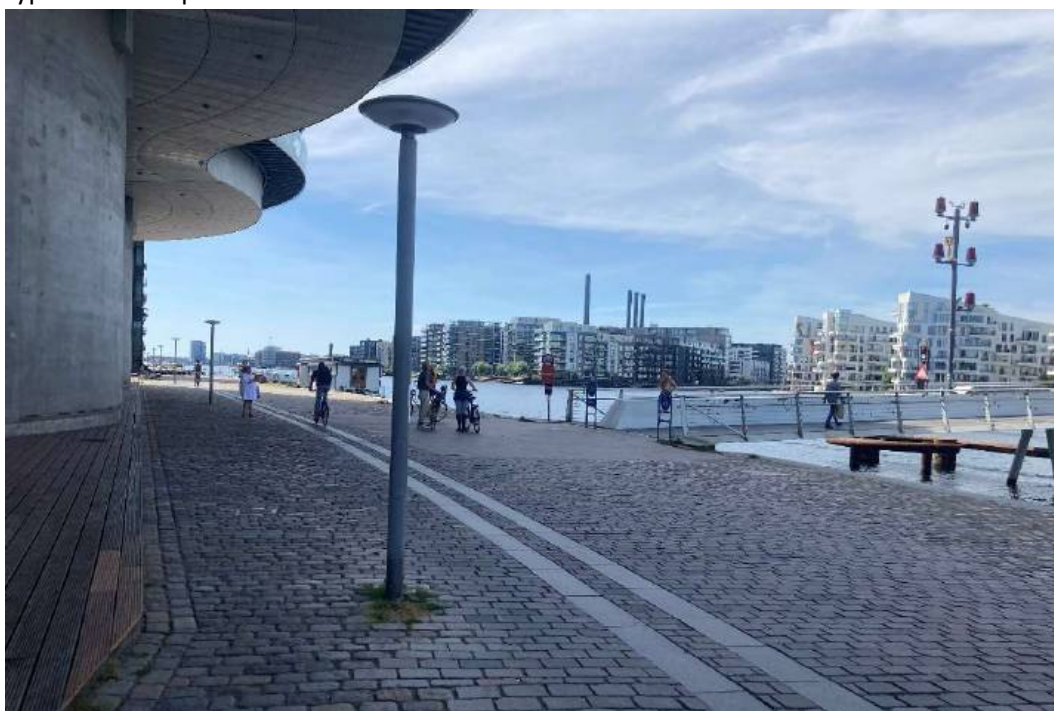
*Figur 18: Foto af et eksempel på en normalsituation midt på dagen, hvor der her er plads til at cyklister standser på landings-arealet, og til at fodgængere går på det jævne brostensareal, der i spidsbelastningsperioden alene benyttes af cyklister. Der ses desuden en motionist der anvender cykelstien i stedet for gangarealet. Denne adfærd er en indikation på at intensiteten på cykel-delen af broen er lav.*

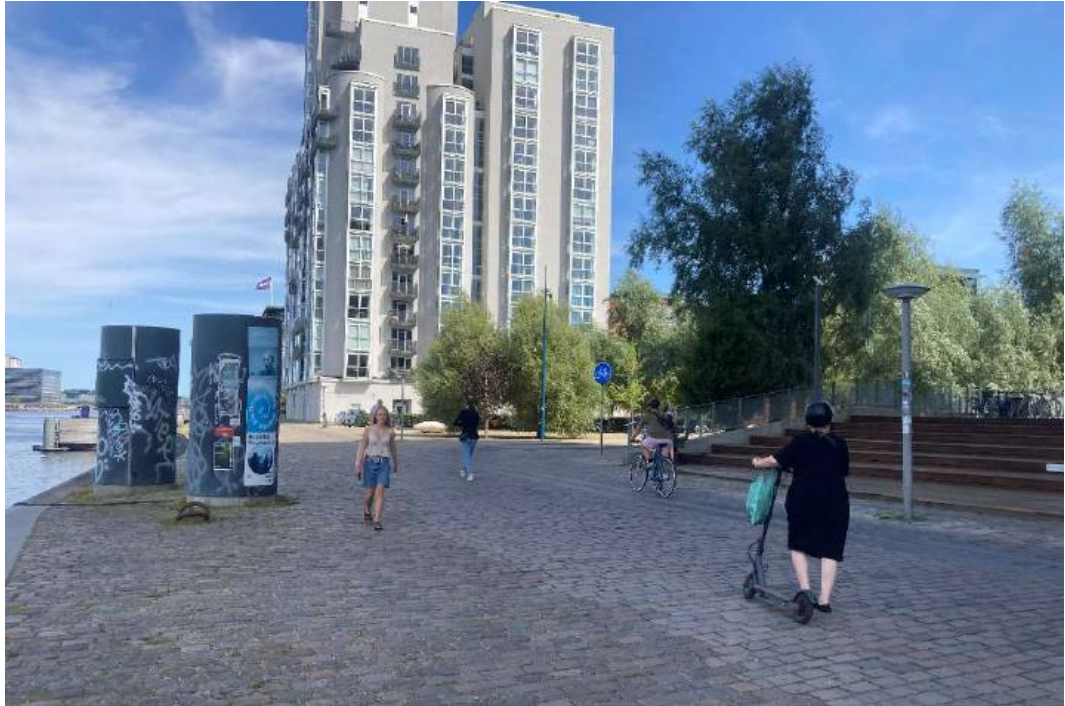
Figur 19: Foto af et eksempel på en normalsituation, hvor fodgængere og cyklister færdes på det samme areal

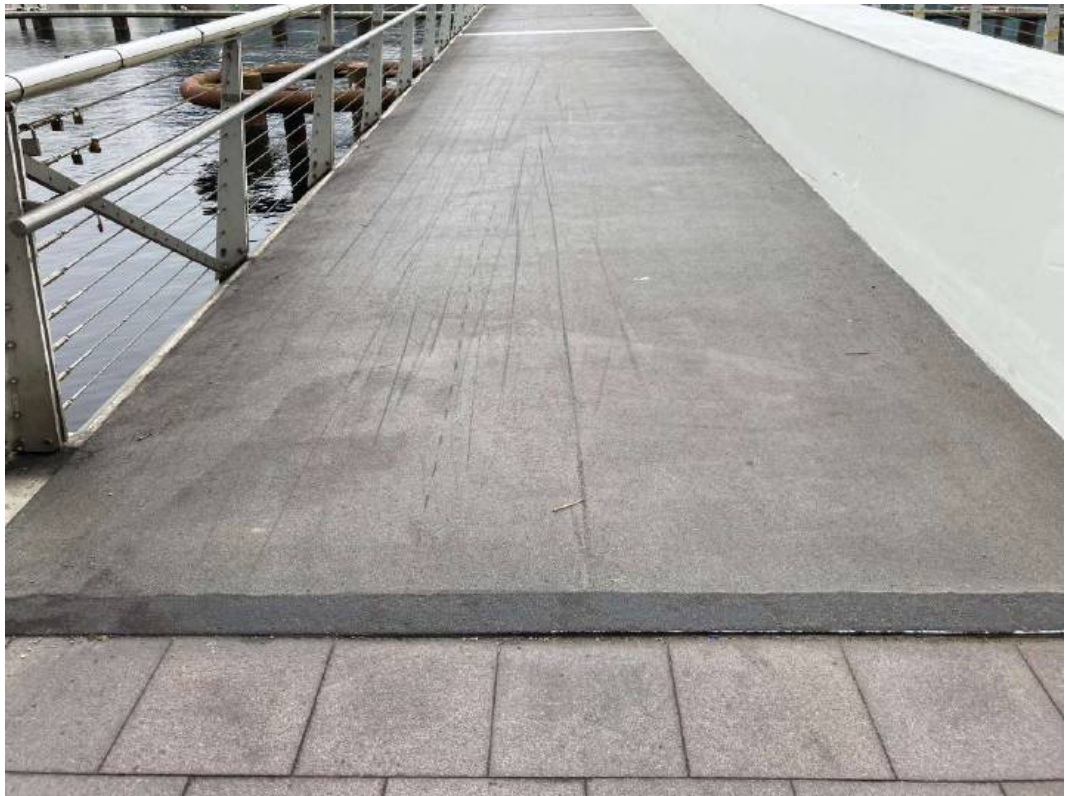
Figur 20: Foto af bremsespor på den nye belægning, der blev lagt på i sommerferien 2024.

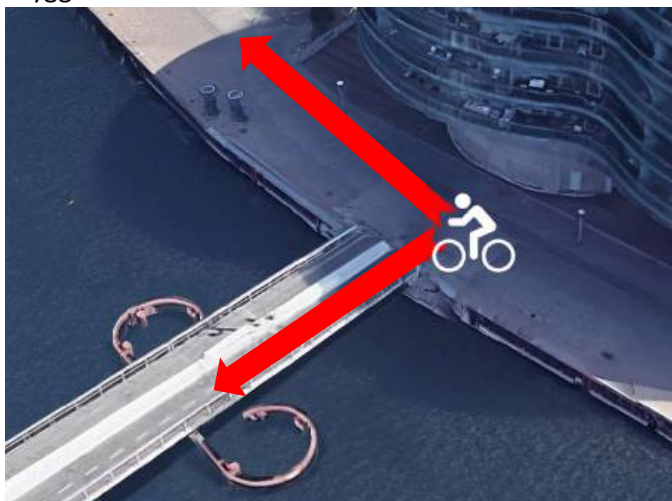
Figur 21: Illustration af ventende cyklisters oversigtsforhold.

Figur 21 viser at cyklister der venter på at komme ind i cyklistflowet, tydeligt kan se mod nord og vest. Cyklister skal visuelt afdække en vinkel på ca. 90 grader.

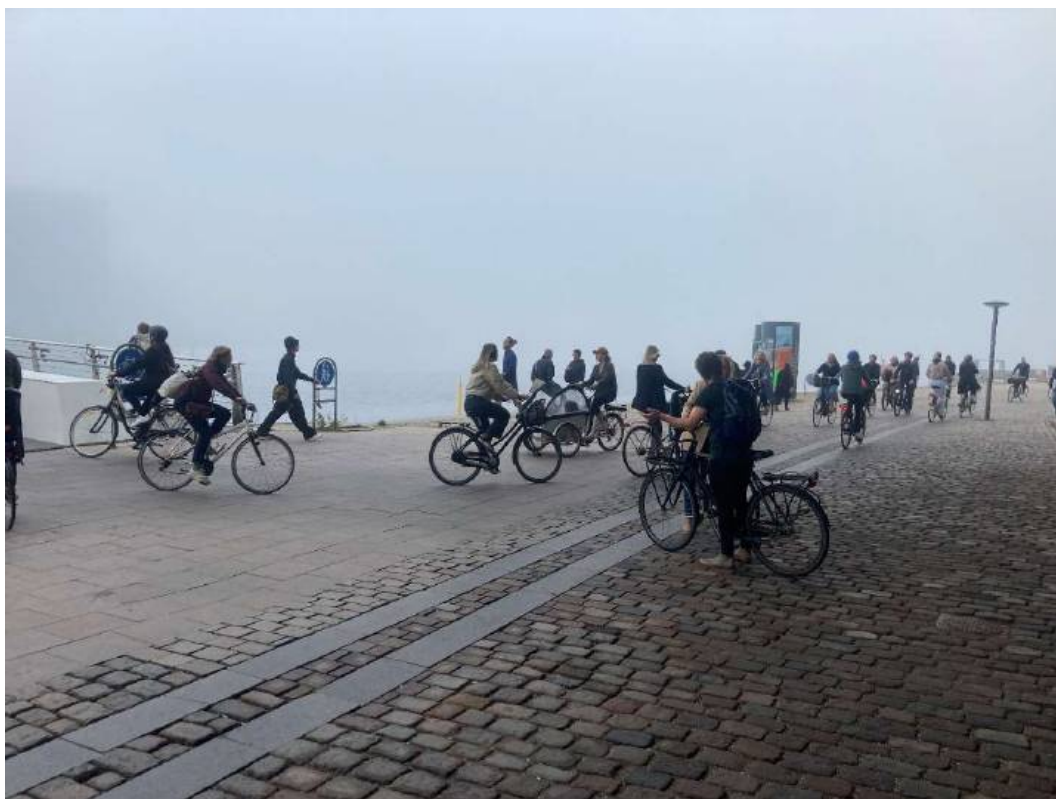
Figur 23: Foto af spidsbelastningssituation, hvor der er mange cyklister og fodgængere. Her er cyklisterne i stort overtal og trafikflowet foregår i høj grad på cyklisternes præmisser, selv om arealet er indrettet som en fællessti eller shared space.

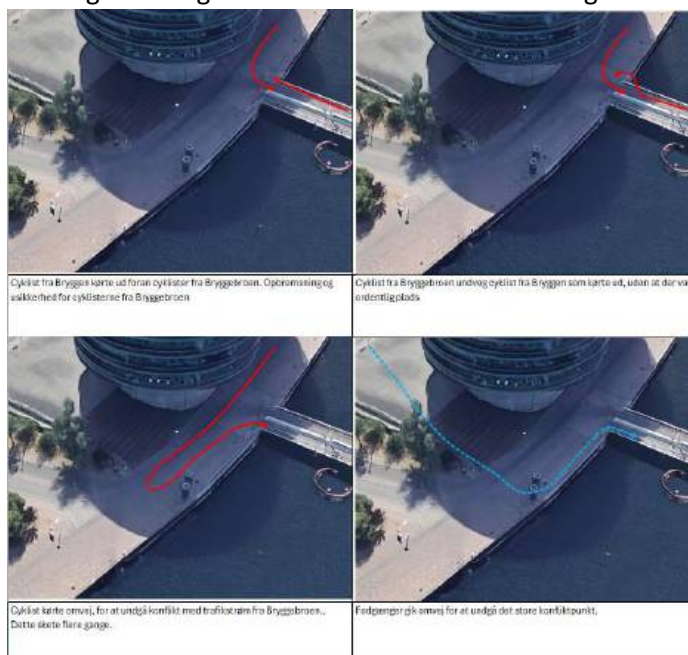
Figur 24: Fire observerede situationer hvor der opstod mulige konflikter mellem lette trafikanter, eller udviste adfærd ud over normalen. Røde linjer er cyklister. Blå stiplede linjer er fodgængere.

*Øverst til venstre* på figur 24 er vist en situation hvor en cyklist fra syd kører ud lige foran en anden cyklist der kommer kørende i østgående retning. Cyklisten på Bryggebroen er nødt til at foretage en opbremsning, for at være sikker på at cyklisterne ikke støder sammen.

*Øverst til højre* på figur 24 er vist en tilsvarende situation, hvor cyklisten fra Bryggebroen undviger i stedet for at bremse op. Situationen virkede kontrolleret.

*Nederst til venstre* på figur 24 er vist en situation, hvor en cyklist fra syd har vanskeligt ved at komme ind i strømmen af cyklister. I stedet vælger cyklisten at følge med strømmen og positionere sig således at cyklisten kan foretage en u-vending og køre imod Bryggebroen.

*Nederst til højre* på figur 24 er vist en situation hvor en fodgænger vælger at krydse midt på den retlinede strækning, hvor oversigtsforholdene til begge sider er bedre end helt henne ved Bryggebroen.

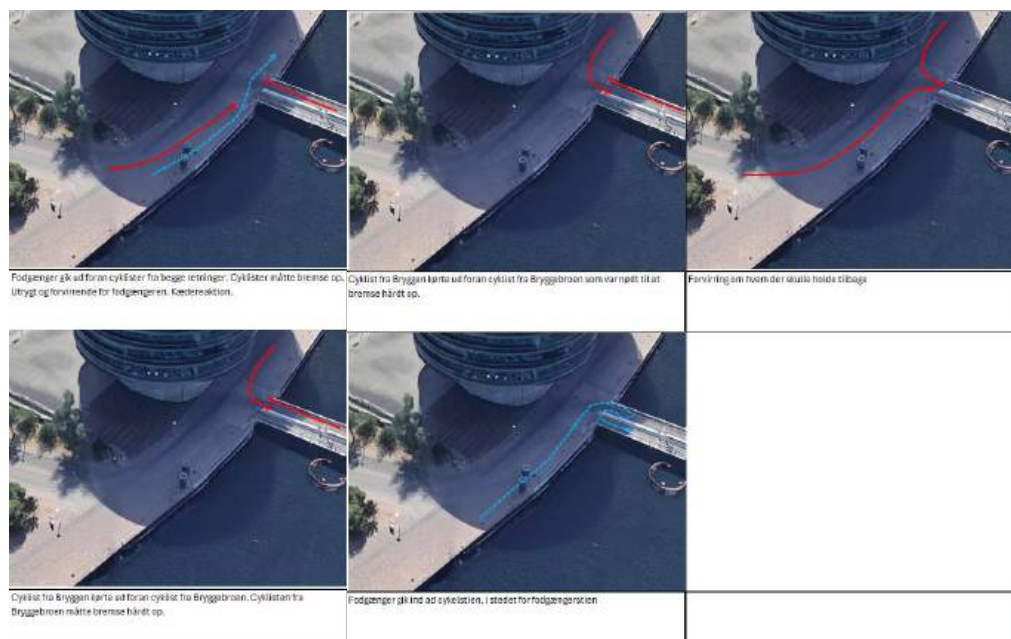
Figur 25: Fem observerede situationer hvor der opstod mulige konflikter mellem lette trafikanter, eller hvor trafikanter havde adfærd uden for normalen. Røde linjer er cyklister. Blå stiplede linjer er fodgængere.

Øverst til venstre på figur 25 er illustreret en situation hvor en fodgænger gik ud foran cyklister fra begge retninger. Cyklisterne måtte bremse op og situationen virkede utryk og forvirrende for fodgængerens, der overså en cyklist fra den ene retning og skyndte sig fremad ud foran en anden cyklist.

Øverst i midten på figur 25 er vist en situation hvor en cyklist fra syd kører ud lige foran en anden cyklist der kommer kørende i østgående retning. Cyklisten på Bryggebroen er nødt til at foretage en opbremsning, for at være sikker på at cyklisterne ikke støder sammen.

Øverst til højre på figur 25 er vist en situation hvor to cyklister – en fra nord og en fra syd - ankommer til Bryggebroen på samme tid. Her opstår der usikkerhed om hvem der har forkørselsret, og cyklisterne er nødsaget til at vige for hinanden i sidste øjeblik før et sammenstød.

Nederst til venstre på figur 25 er vist endnu en situation hvor en cyklist fra syd kører ud lige foran en anden cyklist der kommer kørende i østgående retning. Cyklisten på Bryggebroen er nødt til at foretage en opbremsning, for at være sikker på at cyklisterne ikke støder sammen.

Nederst i midten på figur 25 er vist en situation hvor en cyklist fra syd kører ud lige foran en anden cyklist der kommer kørende i østgående retning. Cyklisten på Bryggebroen er nødt til at foretage en opbremsning, for at være sikker på at cyklisterne ikke støder sammen.

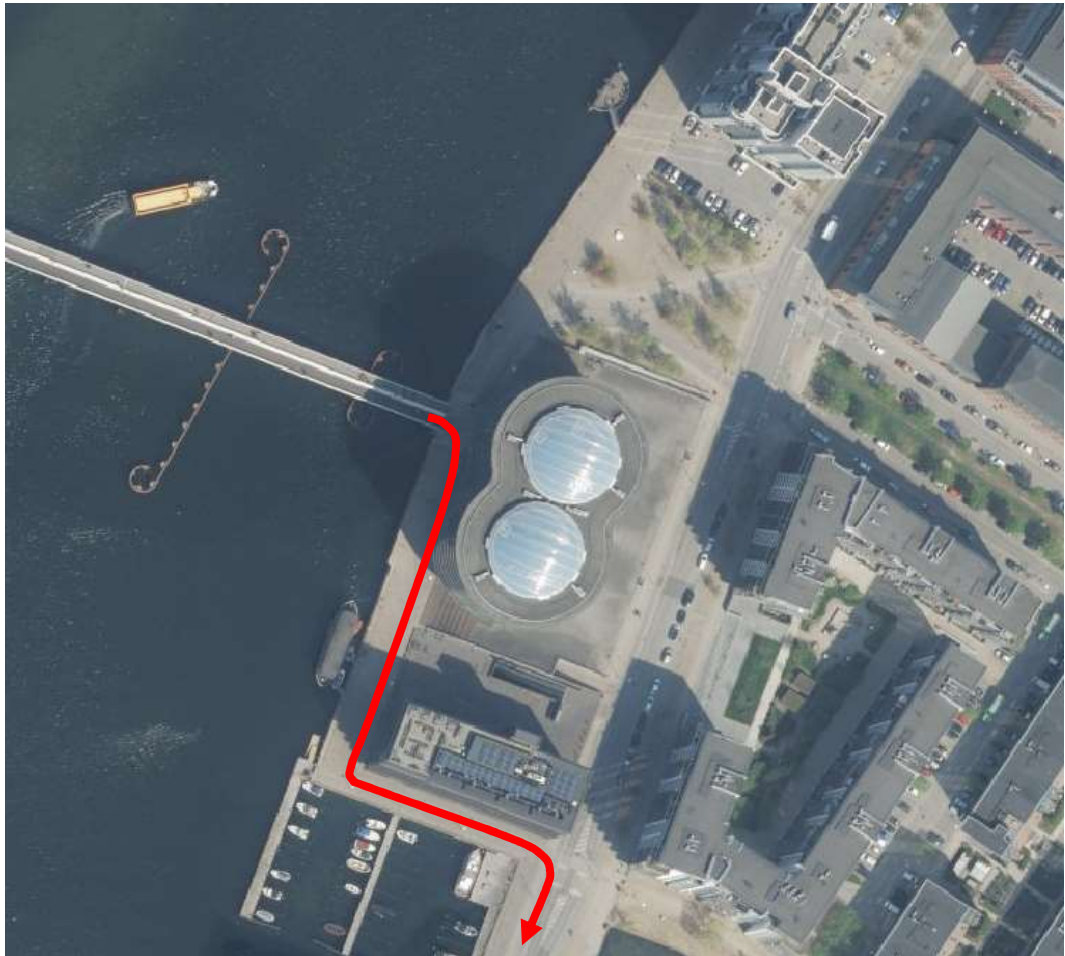
Figur 26: Illustration af det rutevalg mange cyklister mellem Bryggebroen og Islands Brygge benytter.

Matrikelejerne har oplyst at de opfatter cyklister der tager smutvejen syd og deres ejendomme er et problem for fodgængerne på strækningen. Dette skyldes at både

cyklister og fodgængere helst færdes på bordurstensbåndene. Dette medfører mange utrygge situationer; særligt for fodgængerne. Som det fremgår af afsnit 4.2.1 er der mange cyklister der hver dag kører på denne strækning, der ikke er indrettet til denne form for trafik.

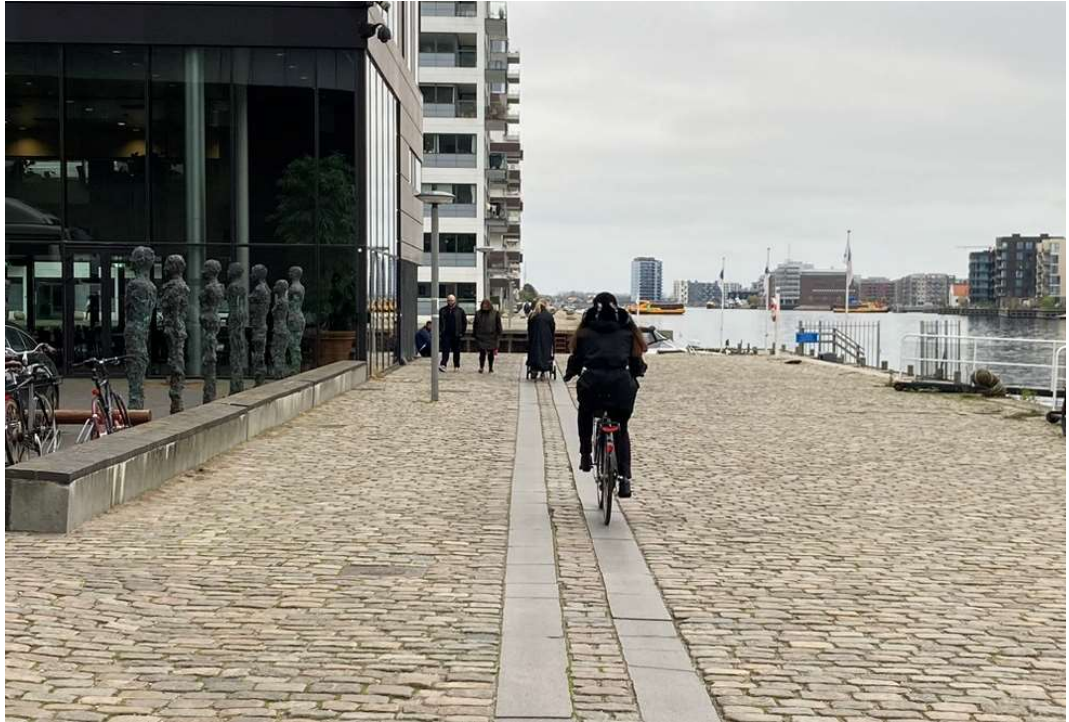
Figur 27: Eksempel på mødesituation hvor der er en potentiel risiko for sammenstød.

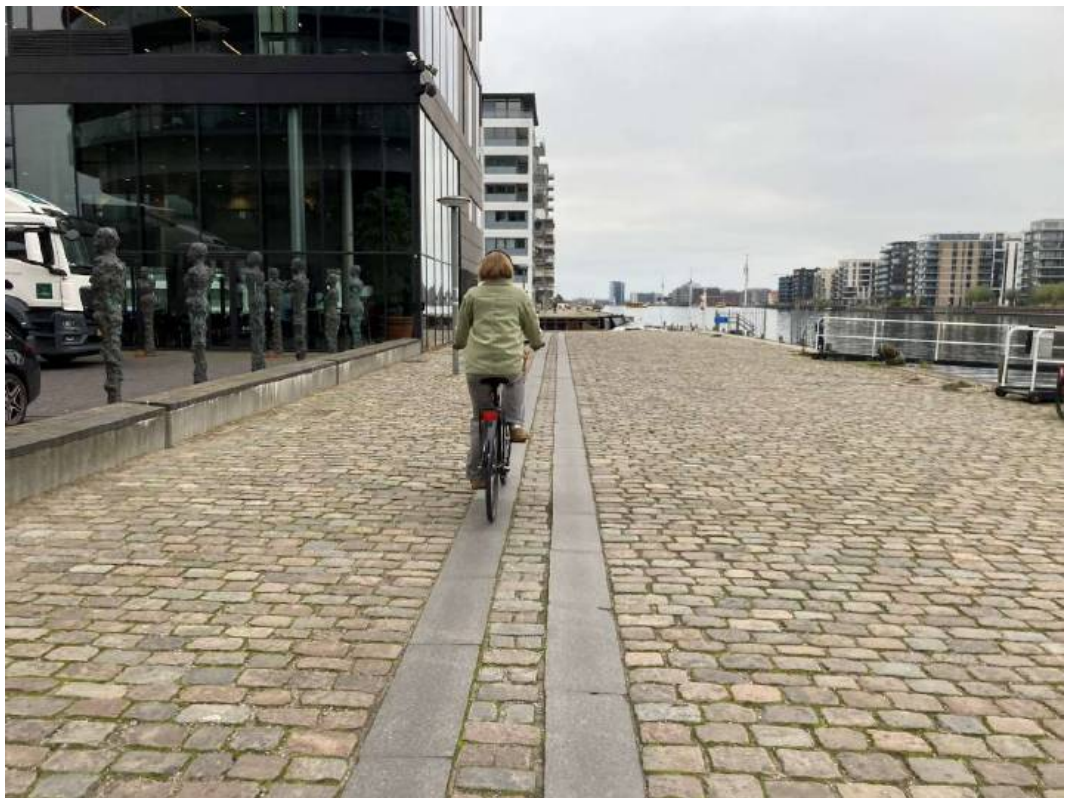
Figur 28: Eksempel på en situation hvor cyklisten kun akkurat kørte udenom fotografen der tog billedet.

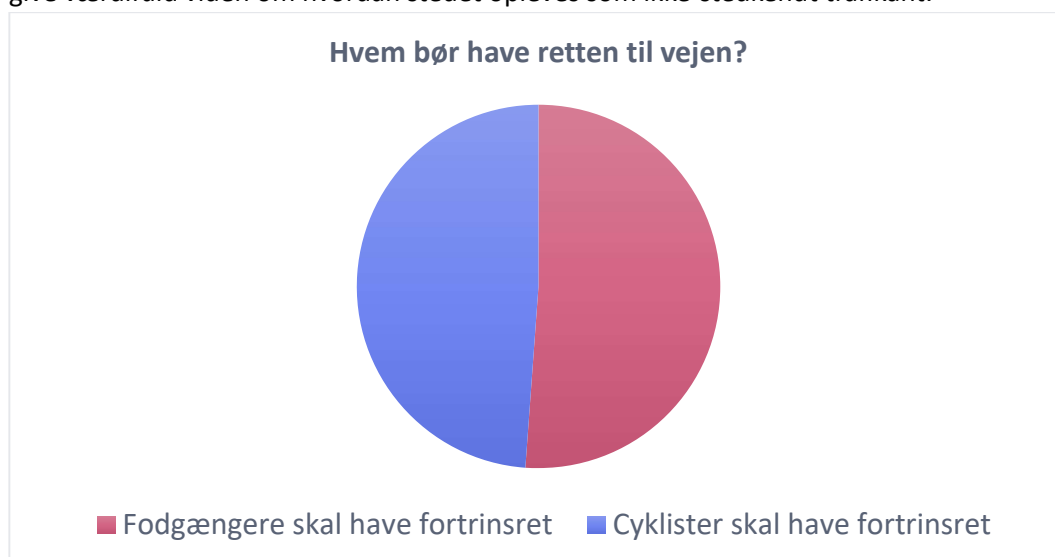
Figur 31: Diagram over fordelingen af svarene på spørgsmål 3 i stopinterviewet

De interviewede blev spurgt om de mener at cyklisterne skal holde tilbage for fodgængerne eller om det er fodgængerne der skal vige for cyklisterne. Dette kan tegne et billede af brugernes holdning til vigepligten på stedet. Diagrammet der fremgår af figur 31 viser at der er en nogenlunde ligelig fordeling mellem brugernes ønske om fordeling af vigepligten. Ved gennemførelse af interviewene var flere i tvivl om hvad de skulle svare på spørgsmålet, da de kunne se situationen fra begge trafikanttypers perspektiv. Resultaterne er desuden blevet analyseret med henblik på om cyklister eller fodgængere favoriserer sig selv og ønsker at pålægge de andre trafikanter vigepligten. Resultaterne viser dog at de respondenterne i de to grupper også fordele vigepligten nogenlunde ligeligt mellem trafikanterne.

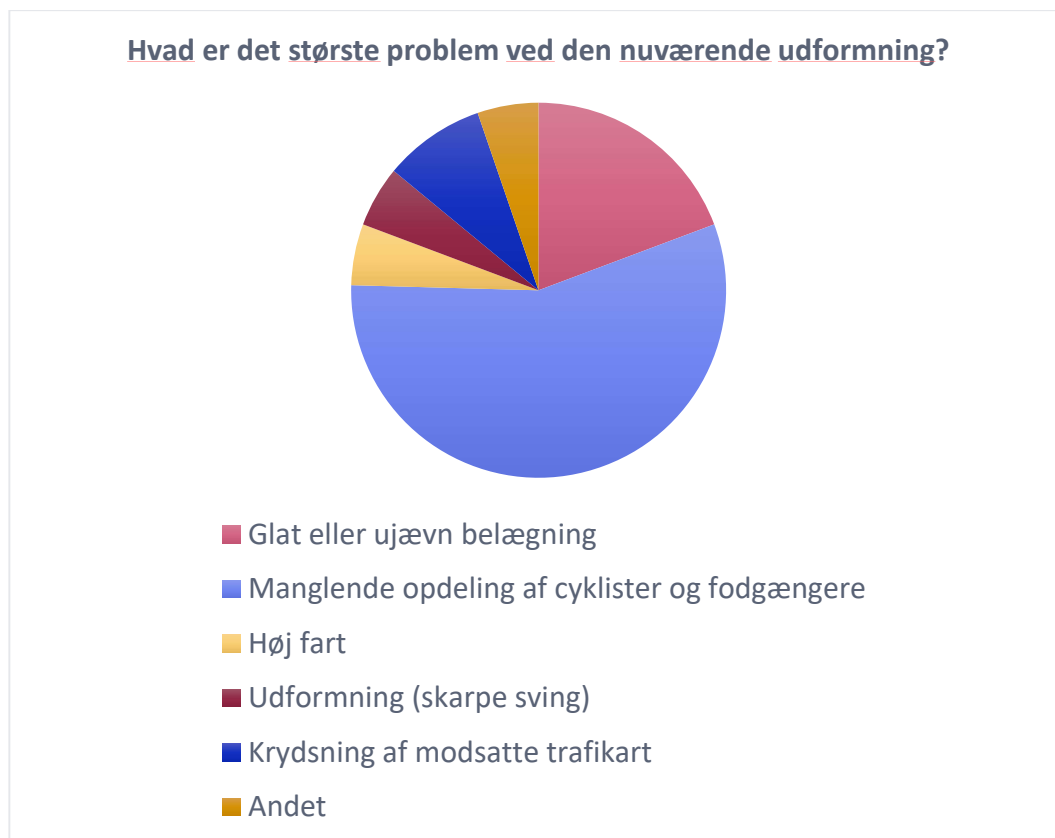
Figur 32: Diagram over fordelingen af svarene på spørgsmål 4 i stopinterviewet

Det sidste spørgsmål i interviewet gik på brugernes vurdering af hvad det største problem er. Her fremgår det af figur 32 at mere end halvdelen af respondenterne mener at den manglende opdeling af trafikanterne og uklar vigepligt er det største problem. 20 % af de adspurgte svarede at belægningen er for glat (udskridningsfare) eller ujævn (ringe komfort). Flere respondenter udtrykte undren over at midterlinjen og vigepligten på Bryggebroen er blevet fjernet.

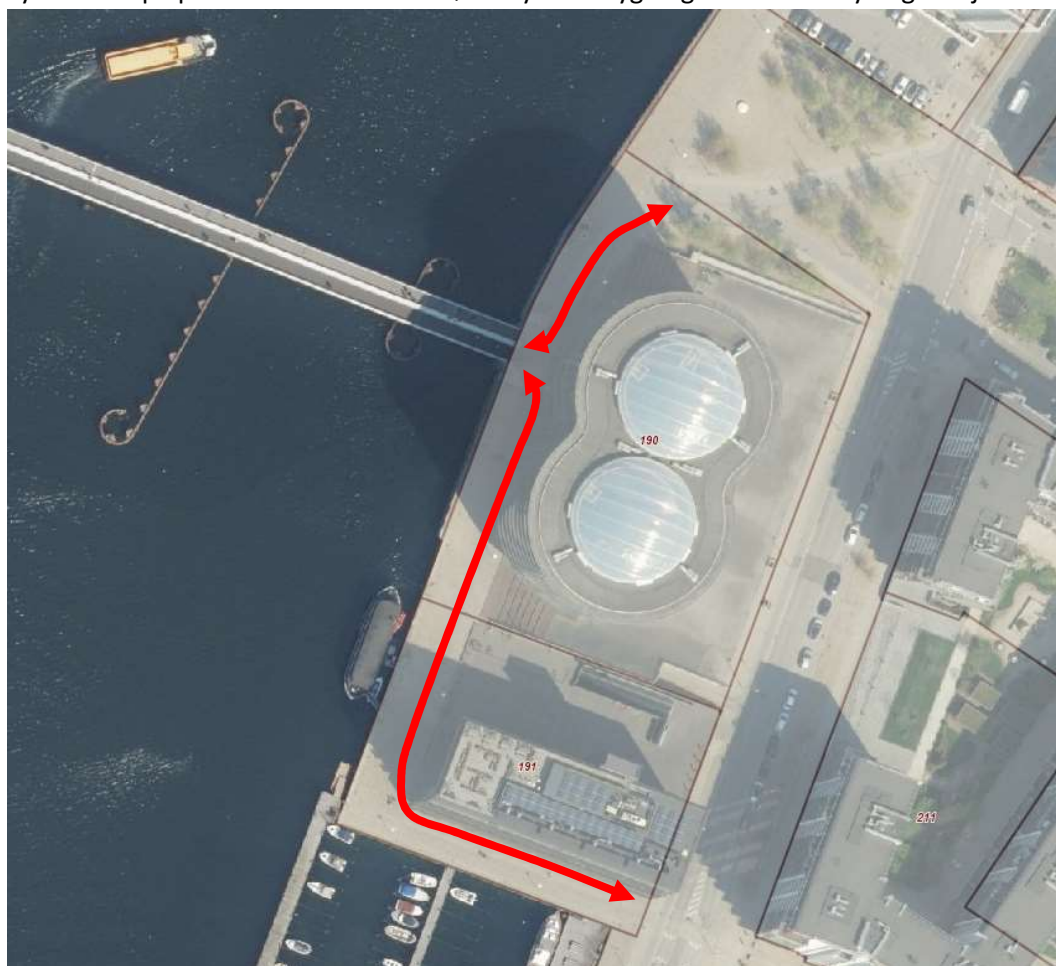
Figur 33: Oversigt over de matrikulære forhold omkring Bryggebroens landing (brune linjer). Det ses at broen lander på matrikel 190 og at sydgående cykeltrafik også færdes på matrikel 191. Røde linjer markerer flow af fodgængere og cyklister på privat matrikel.

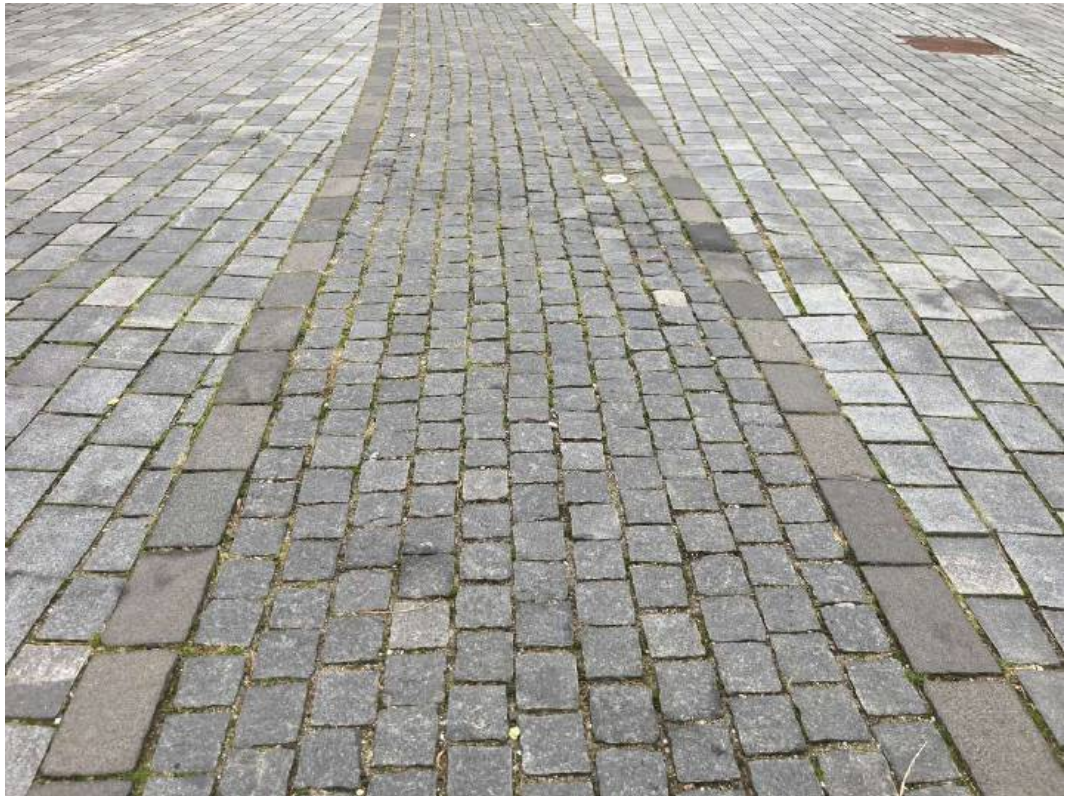
*Figur 40: Eksempel på at stenstørrelse og lille farveforskel kan give en tydelig forskel på belægningerne.*

Der er mange afgørende faktorer for om adskillelsen mellem fodgænger- og cyklistareal bliver tydelig under alle forhold – våde eller tørre og i dagslys og mørke. Derfor bør der laves fysiske mockups af forskellige belægningssammensætninger, så der vælges den helt rigtige sammensætning i det endelige anlæg.

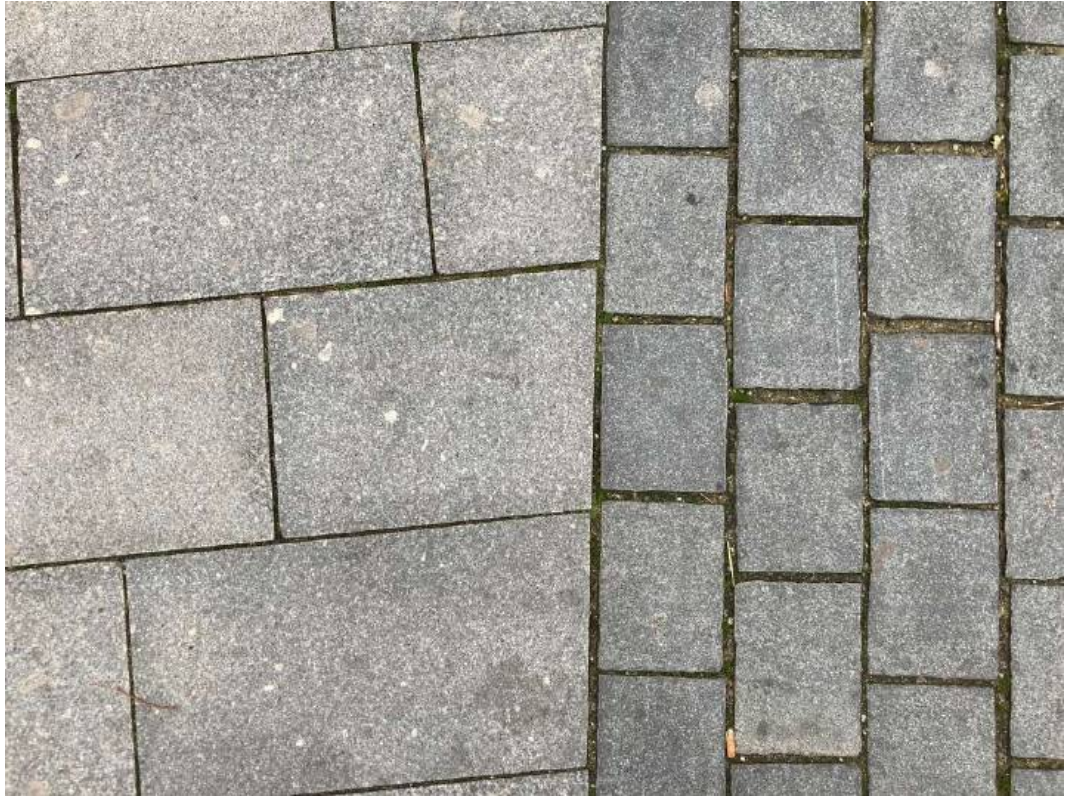
*Figur 41: Eksempel på to granitbelægninger der adskiller sig fra hinanden ved at have forskellig læggeretning, fugestørrelse og stenstørrelse.*

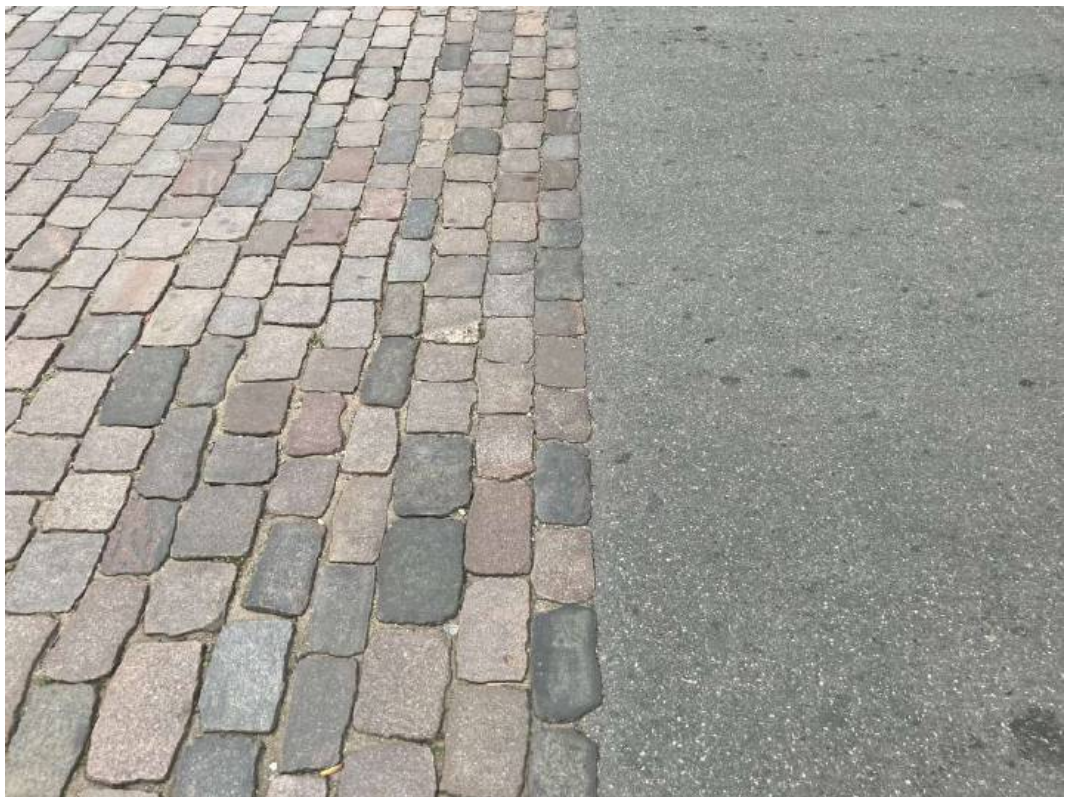
*Figur 42: Eksempel på en af de mest intuitive forskelle i belægninger (asfalt/brosten). På havnefronten er det dog intentionen at undlade brugen af asfalt af hensyn til æstetikken i byrummet.*

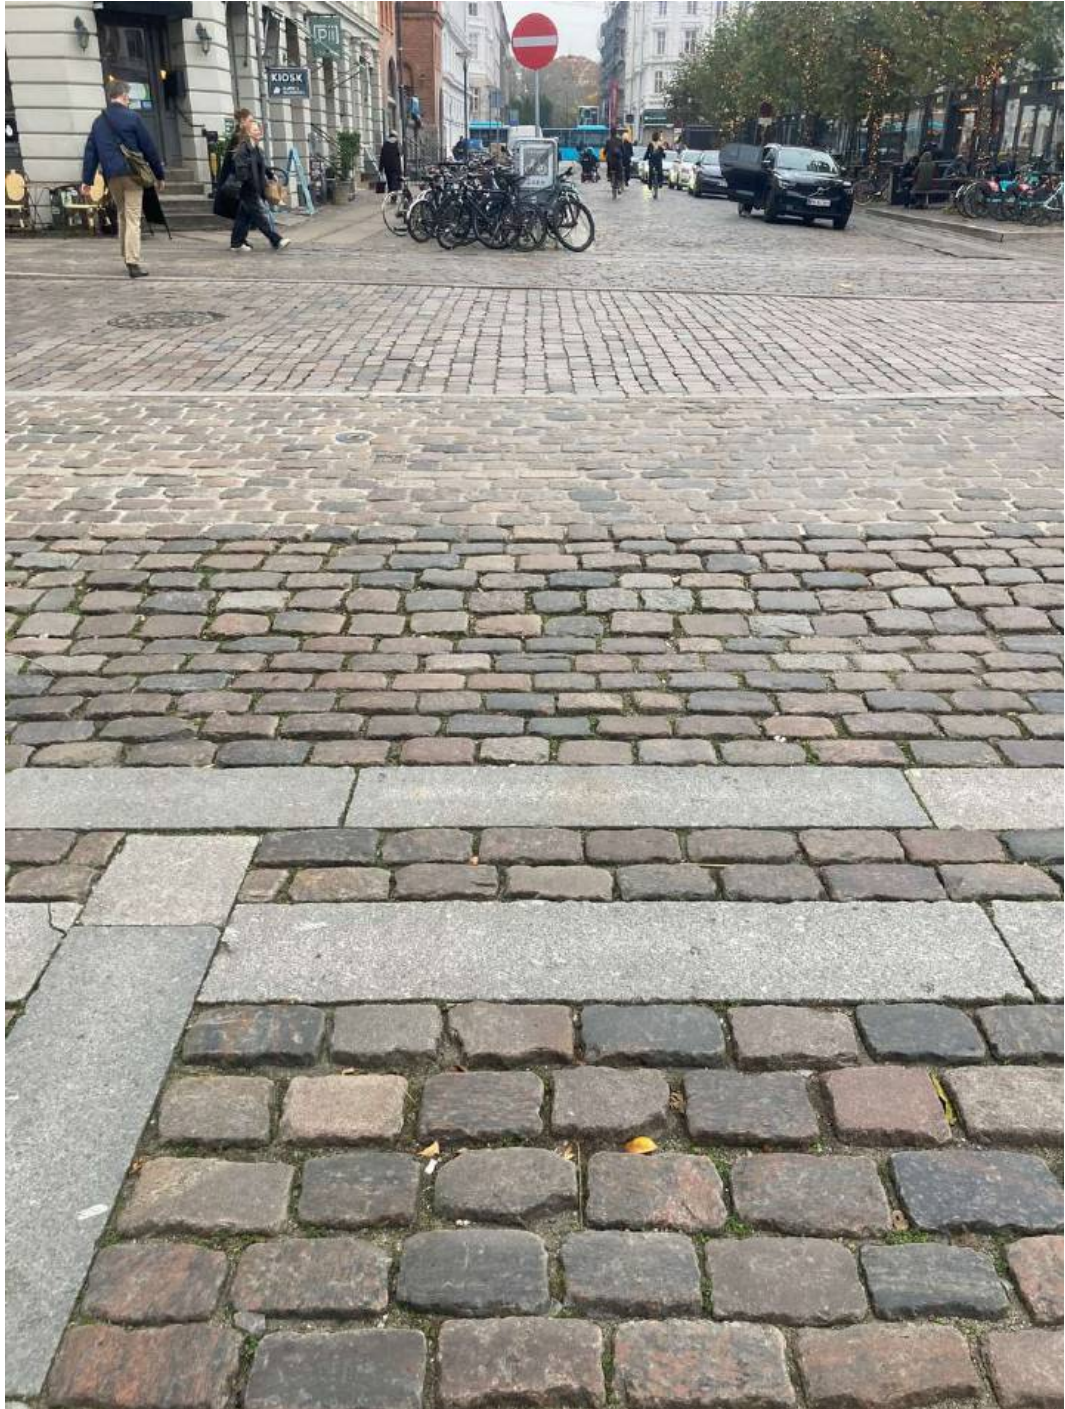
*Figur 43: Eksempel af mange forskelligartede belægninger. Belægningerne varierer i tekstur, fugestørrelse, farve, læggeretning mm. Fotoet illustrerer at man med granitmaterialer kan lave tydelig forskel på anvendelse. Fotoet er fra Israels Plads.*

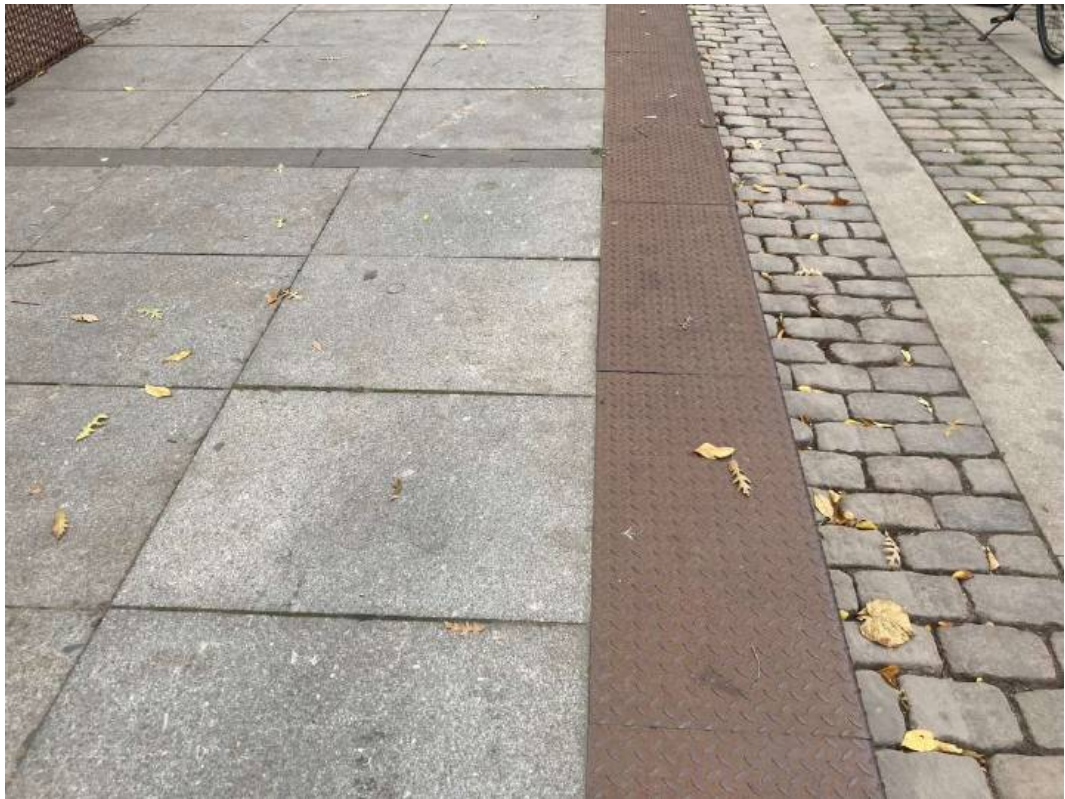
Figur 44: Eksempel på variation af belægninger med elementer i støbejern, der med fordel kan anvendes ved taktile elementer for blinde og svagtseende.
