Københavns Kommune

11-11-2024  
RAPPORT

# Bryggebroen

Foranalyse

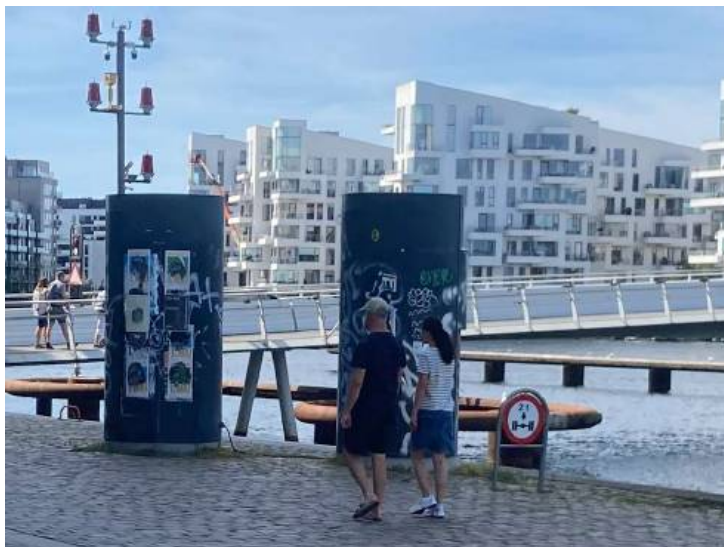
Figur 45: Foto af restriktionerne for akseltryk ved de to kontrolsøjler.

Begge løsninger medfører at det ikke vil være sikkert for kørende trafik at færdes på denne delstrækning. I dag er det tilladt for servicekøretøjer med et akseltryk op til to ton at køre på denne del af havnepromenaden. Denne meget begrænsede trafik skal i fremtiden vende og køre tilbage til indkørslen, hvilket rådgiver vurderer i praksis også er tilfældet i dag.

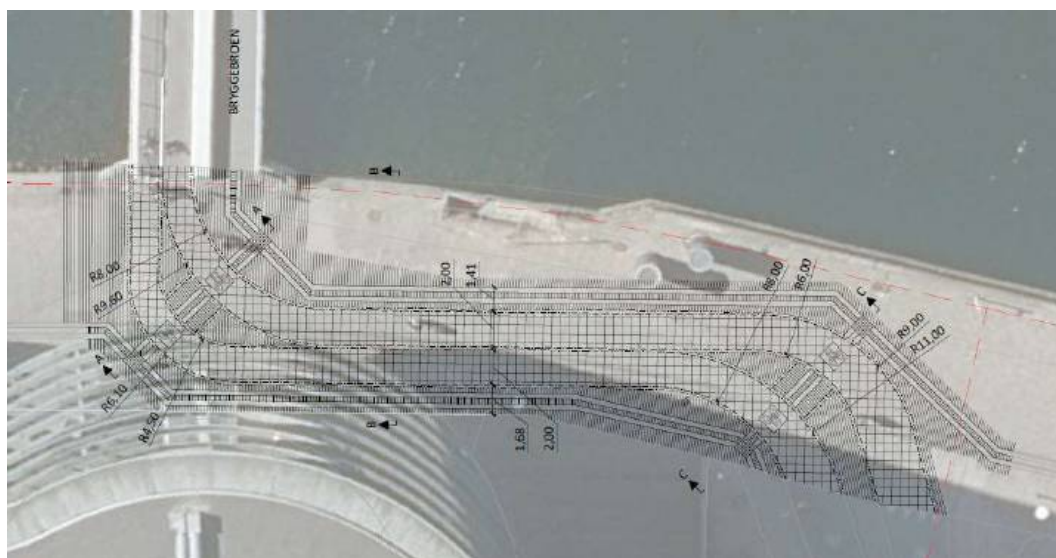
Figur 46: Udsnit af tegning I100374\_C07.1\_T1-1A\_L3300 der viser løsningsforslag 1.

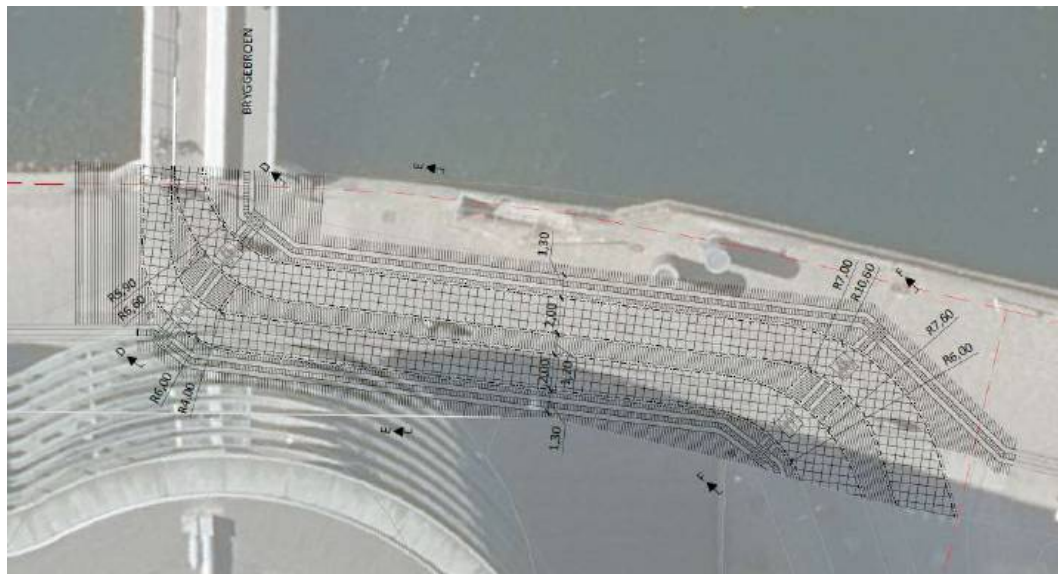
Figur 47: Udsnit af tegning I100374\_C07.1\_T1-1B\_L3300 der viser løsningsforslag 2.

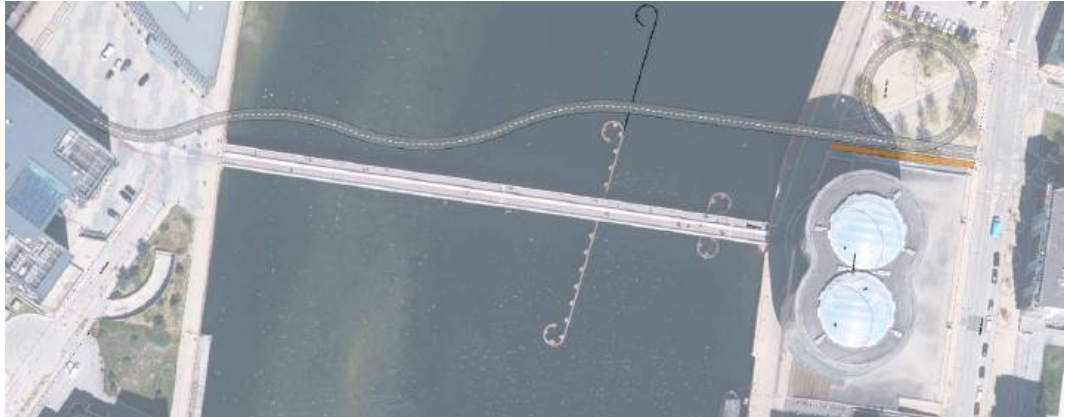
*Figur 51: Udsnit af tegning I100374\_C07.1\_T1-2A\_L3300.*

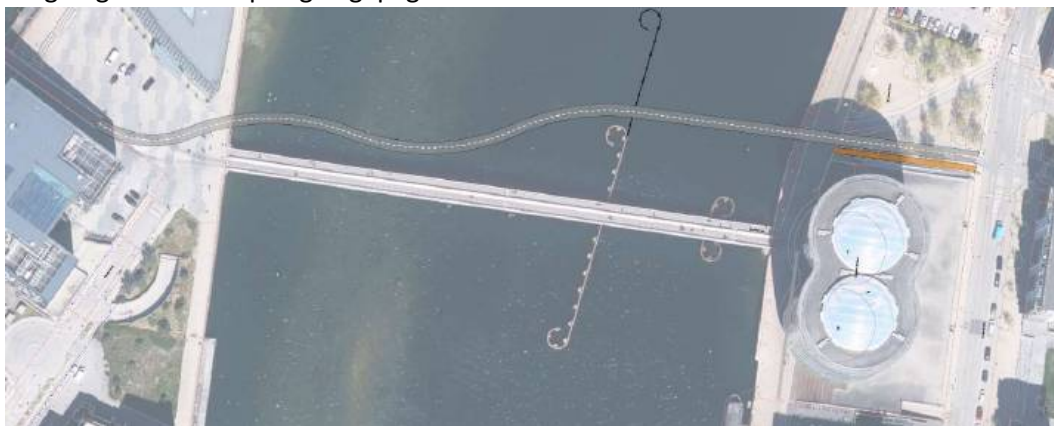
Figur 53: Udsnit af tegning I100374\_C07.1\_T1-2B\_L3300

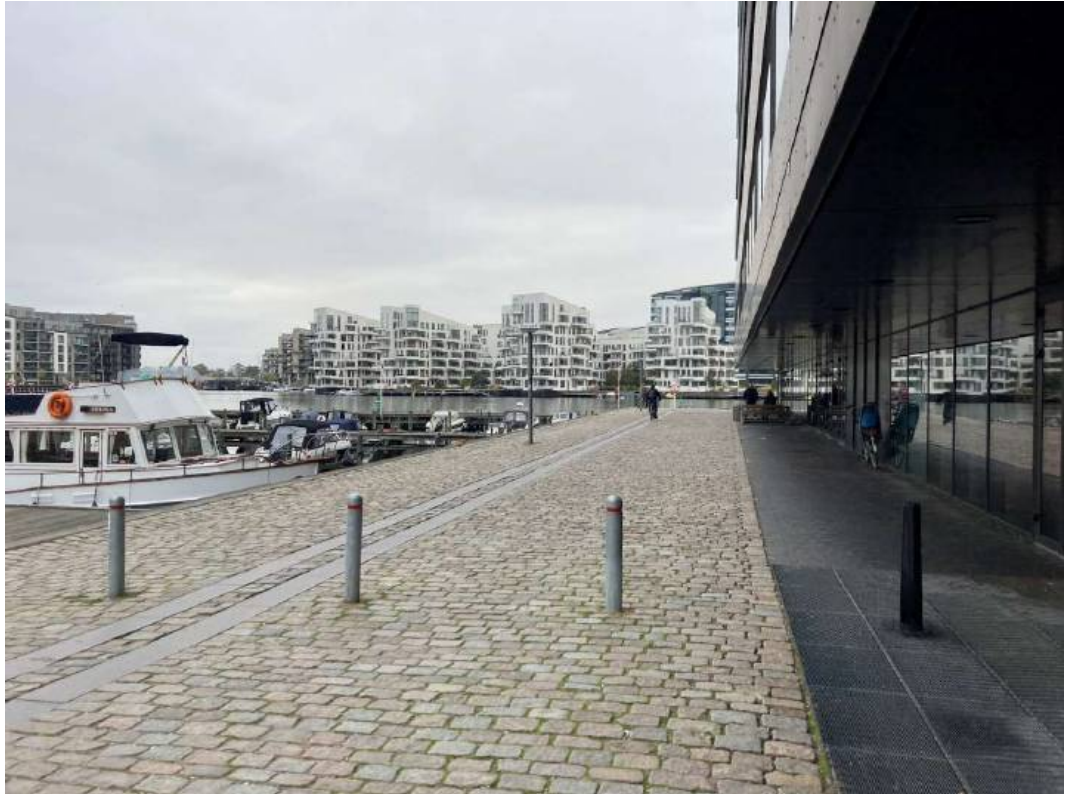
*Figur 54: Der kan eventuelt opsættes bomme der skal nudge cyklisterne til at følge den korrekte vej via cykelstien på Islands Brygge.*

Rådgiver foreslår at der ikke foretages ændringer af strækningen. I stedet etableres en af de øvrige løsninger beskrevet i analysen, hvilket vurderes vil mindske generne. Hvis generne fortsætter, kan der eksperimenteres med opsætning af bomme ved passagens tilslutning til Islands Brygge, hvor der i dag står steler. Der kan eventuelt suppleres med skiltning med forbud mod cyklister på strækningen.

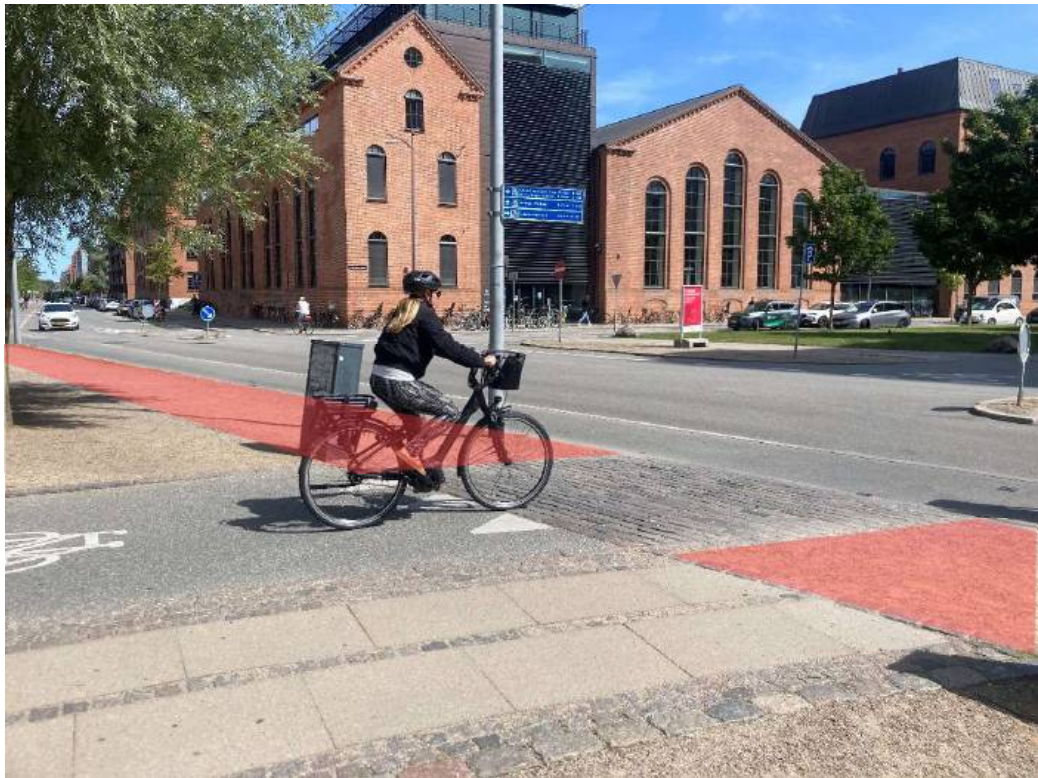
Figur 55: Foto af den eksisterende stis tilslutning til Islands Brygge. Grusarealerne der med fordel kan etableres med fortovsfliser er markeret med rød flade.

Hvor den eksisterende sti møder Islands Brygge, er fortovet i dag anlagt i grus. For at forbedre tilgængeligheden for alle, bør dette areal etableres med fortovsfliser som på den resterende del af fortovet langs Islands Brygge. Brostenoverkørslen bør ligeledes omlægges til en tilgængelig udgave med en jævn gennemgående gangbane i enten bordursten eller fortovsfliser.
